Ražba a betonáž stanice Bořislavka

V rámci prodloužení metra linky A jsou nyní v rámci etapy V. A. budovány 4 nové stanice – Bořislavka, Nádraží Veleslavín, Petřiny a Nemocnice Motol. Investorem prodloužení trasy je Dopravní podnik hl. města Prahy a.s., obstaravatelem je Inženýring dopravních staveb, a.s. Výstavbu zajišťuje Sdružení metro V. A. (Dejvická – Motol), jehož členy jsou Metrostav a.s. a HOCHTIEF CZ a.s. Realizaci stanice Bořislavka provádí pro HOCHTIEF CZ a.s. sdružení firem HOCHTIEF CZ a.s. a PROMINECON CZ a.s.

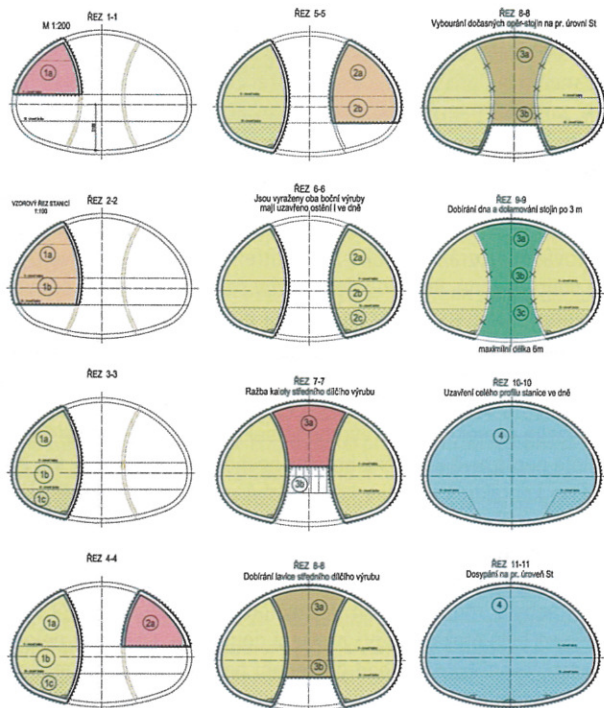
Vertikální postup ražby

Po zhotovení první části rozrážky pokračovala ražba stanice levým dílčím výrubem. Nejříve byly vyraženy tři záběry kaloty, následně dva záběry opěří a poté opět kalota. Po 17 m kaloty a 15 m opěří bylo postupně uzavíráno dno levého bočního výrubu. Takto se postupně pokračovalo při dodržování maximálních a minimálních odstupů čel dílčích výrubů stanovených projektantem, či upravených na základě výsledků geomonitoringu.

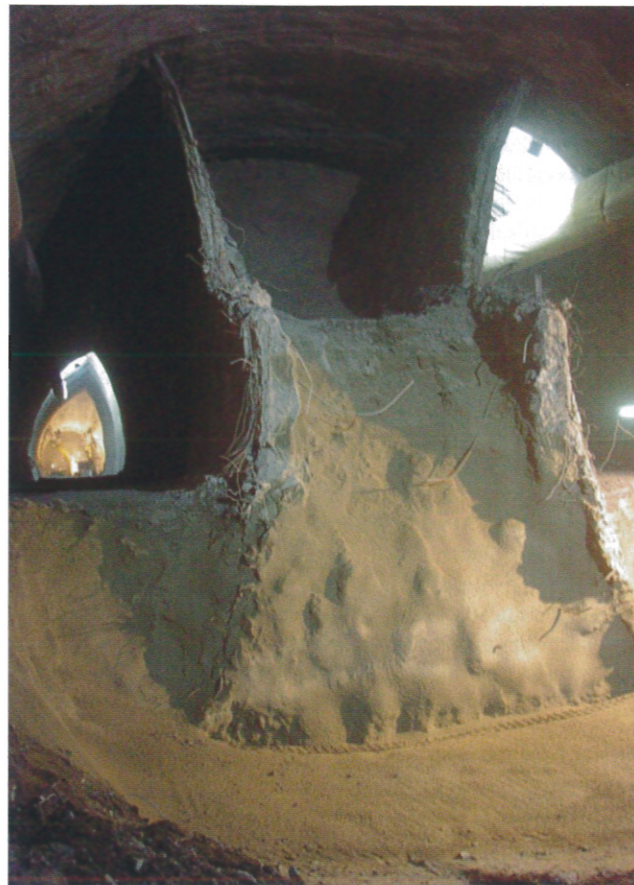
Ražba dna ve středním dílčím výrubu

Po té, co byl dosažen dostatečný odstup levého, a pravého bočního výrubu od pilíře jsme přistoupili k ražbě středního dílčího výrubu. Ze základní pracovní úrovně se zhotovila rampa na úroveň pro ražbu kaloty. Tu jsme razili v metrových záběrech v úseku 15 m. Jednotlivé výtuzné příhradové rámy byly napojovány na již zabudované prvky pravé a levé kaloty. Dočasné boční stěny plnily funkci přenášení napětí. Následně se ražba v kalotě přerušila, vystříhal se šesti metrový takt bočních stěn na levé a pravé straně a následně se uzavřelo dno ve dvou 3m záběrech. Pak se opět zhotovila rampa, demontovalo se dalších šest metrů dočasných opěr a veškerá činnost se přesunula na dalších 6 metrů dna. Po té se opět pokračovalo v ražbě kaloty na délku 12 m a operace se opakovala.

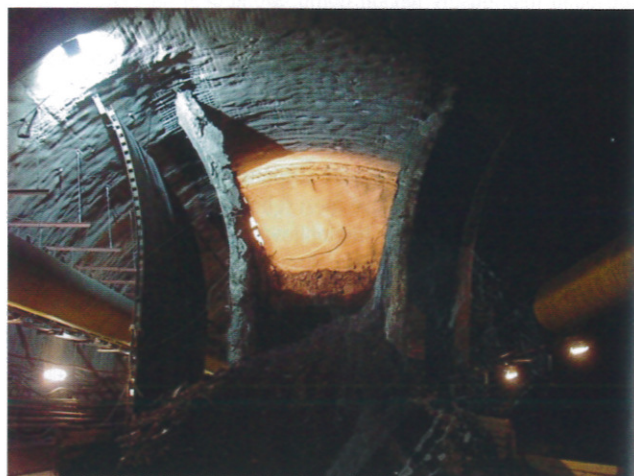
Ochranná konstrukce TBM při dorážce středního dílčího výrubu

Druhé opatření spočívalo v návrhu a zbudování posuvného ocelového bednění po stranách středního výrubu délky 8 m. Toto opatření mělo zabránit padání drceného betonu a výztuže při odstraňování dočasných stěn středního výrubu do prostoru dopravních cest k TBM. Zde se nacházely dopravní pásy, elektrické rozvody, rozvody stlače-

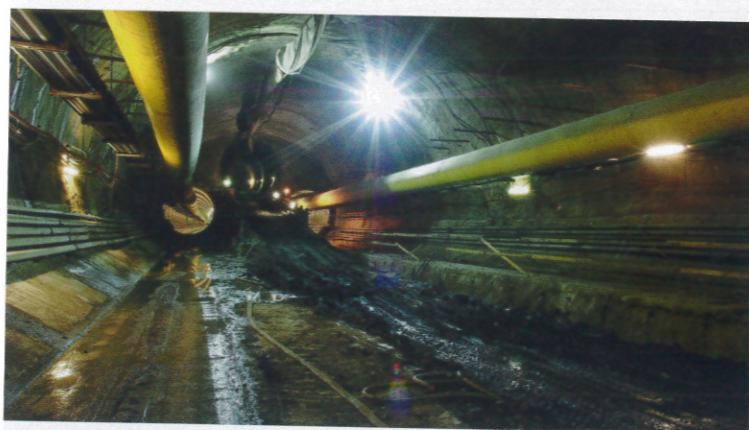
Zakotvení levé strany pro dopravní cestu k TBM

Po zbudování betonové kotvené stěny podél první poloviny levé dopravní cesty pro MSV jsme do stanice navezli izolaci, bednění a výztuž nutné pro zbudování prvních 40 m části spodní klenby definitivního ostění. Dále musely ve stanici zůstat stroje nezbytné pro betonáž spodní klenby, montáž výztuže a bednění a hlavně pro odtěžení a rozebrání přístupové rampy. Poté byla postupně rampa odtěžována

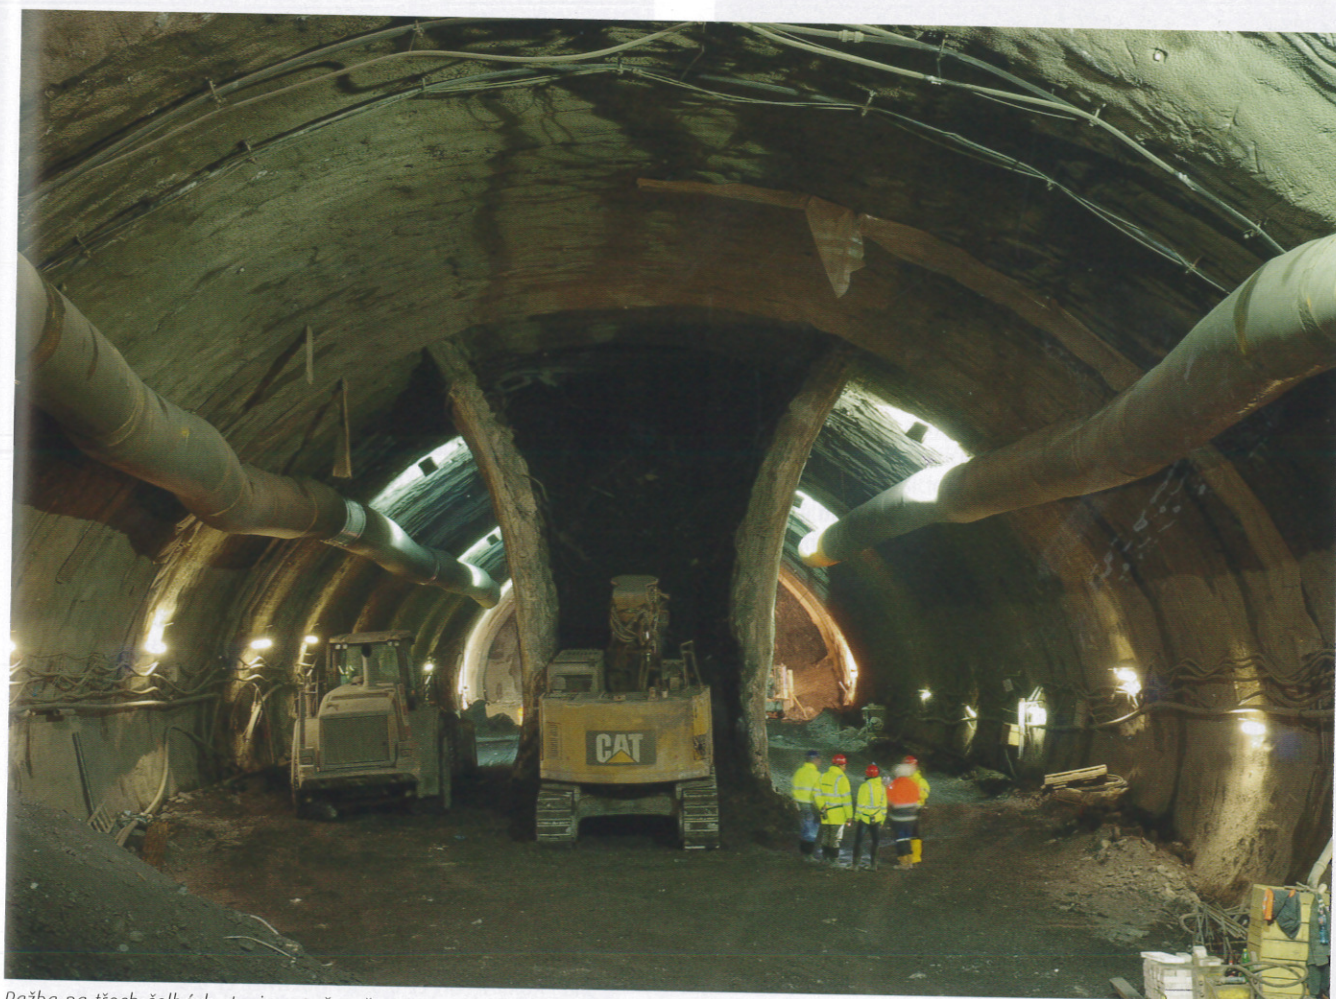
Ražba na třech čelbách stanice současně

Po dosažení optimálních vzdáleností pracovišť probíhala ražba na třech čelbách současně s výjimkou času, kdy se provádělo dno středního výrubu. Zde byl výkop takového rozsahu, že neumožňoval zachování průjezdného profilu k čelbě bočních výrubů. Bohužel prostor pro zařízení staveniště, který jsme měli k dispozici, byl velmi omezený. Neumožňoval zbudování mezideponie vytěženého materiálu. Proto musel být veškerý rozpojený materiál přímo z čelby nakládán nakladači a transportován přístupovou štolou přímo na nákladní automobily a odvážen ze staveniště. Doprava ovšem nemohla probíhat v noci, z důvodu zajištění povolených koncentrací hluku mezi 22 hod – 6 hod, tak jsme byli nuceni v přístupové štolě vybudovat výklenek pro skladování rubaniny z noční směny. Přístupová štola byla navržena v profilu, který je pro jakoukoli dopravu pouze jednosměrný a neumožňoval pohyb více strojů současně. To znamenalo, že při nástřiku betonu na jedné čelbě musela být přerušena přeprava výrubu z druhé čelby. Dokud nebyla vyražena alespoň třetina stanice i ve středním výrubu, musela být důlní technika přesunuta vždy po ukončení dané operace na povrch. Při přesunu stroje ze stanice na povrch musel být zastaven přesun rozpojeného materiálu, dopravy betonu a jiných materiálů. To vše značně komplikovalo práce a vedlo k značnému omezení činností na ostatních pracovištích.

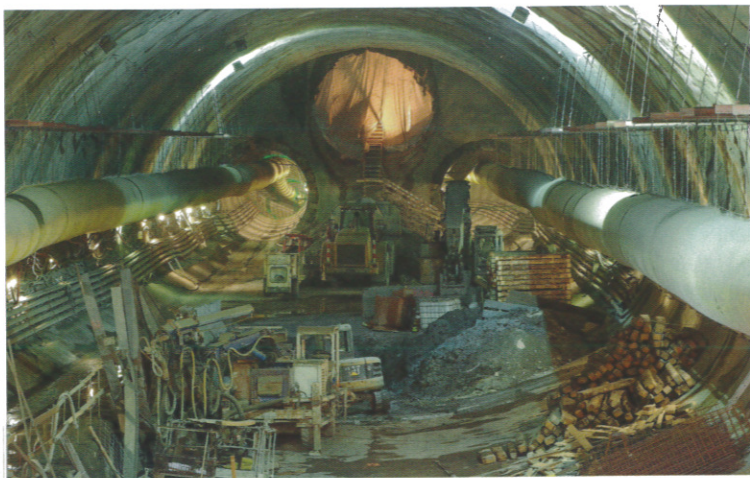
Sklad materiálu v zadní části stanice

a materiál deponován v zadní části stanice. Současně s těžbou byla konstrukce rozebírána tak, aby se nepoškodilo bednění stěn rampy a ocelová konstrukce rampy, které byly také uloženy v zadní části stanice. Následně byla provedena profilace a izolace dna v prvních 40 m stanice a v několika krocích byla postupně zabetonována spodní klenba (bez levé části). Po celou dobu nebyl možný příjezd do stanice žádným strojem a byl zajištěn pouze přístup osob pomocí lezného oddělení v obou čelních stěnách! Všechny materiály a stroje byly neustále pouze ve stanici! Její prostor byl využit naprosto beze zbytku. Současně stále nepřerušena probíhala doprava tůbinek pomocí MSV k TBM. Po dokončení první etapy spodní klenby byla na ní opět postavena ocelová konstrukce přístupové rampy, která byla postupně vyplněna násypem. Poté byl obnoven vjezd do stanice a byly dokončeny spodní

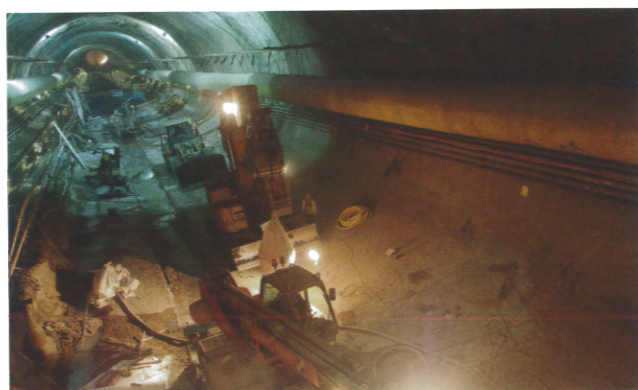
Profilace dna po demontáži rampy

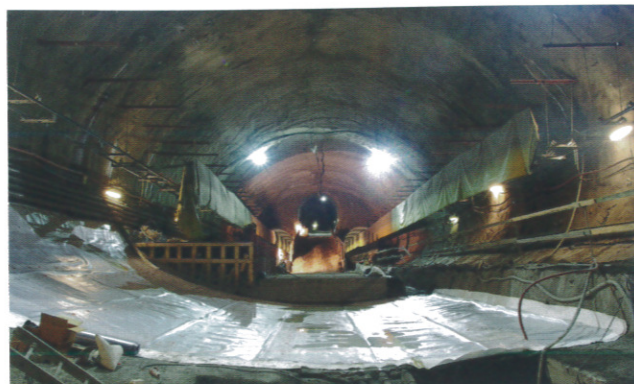
Opětovně postavená rampa na spodní klenbě

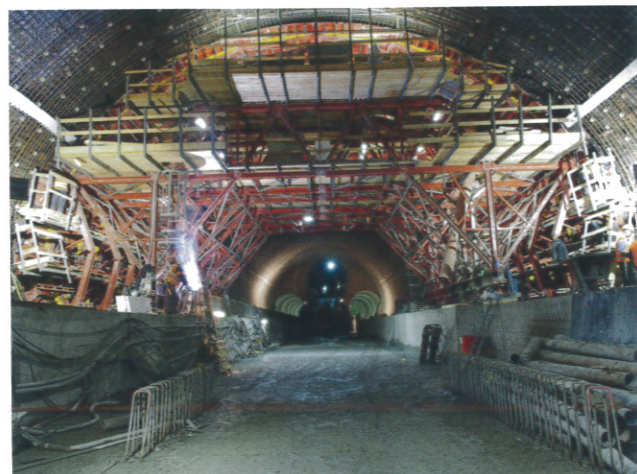
Bednění klenby stanice

V současné době je betonáž spodní klenby již dokončena, je ukončena i montáž hydroizolace klenby a probíhá armování a betonáž klenby definitivního ostění.
